Najczęstsze przyczyny awarii: Usterki turbosprężarek REA/SREA

REA (Rotary Electronic Actuator) lub SREA (Simple Rotary Electronic Actuator) są używane w wielu turbosprężarkach o zmiennej geometrii i sterują ruchem łopatek.

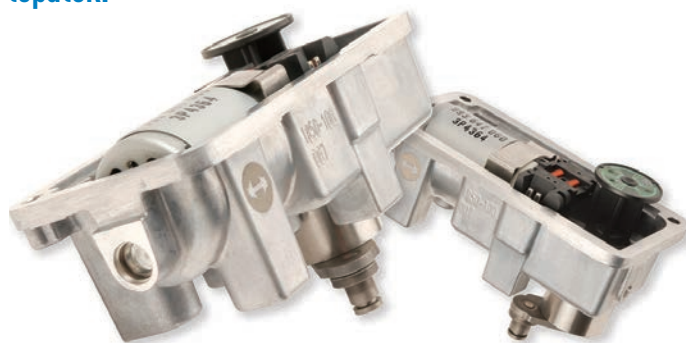
- Usterka skrzyni biegów - usterka turbosprężarki REA i SREA na skutek zacięcia mechanizmu zmiennej geometrii przez osadzanie się lub gromadzenie węgla.

Gdy mechanizm zmiennej geometrii zatnie się, powoduje przepływ zbyt wysokiego natężenia przez silnik, co z kolei doprowadza do spalania silnika lub uszkodzenia przekładni ślimakowych z tworzywa sztucznego. Usterka ta może zmniejszyć ciśnienie dotądowania i doprowadzić do przejścia pojazdu w tryb awaryjny. W większości usterek nakrętka i skrzynia biegów pozostają nienaruszone przez awarię skrzyni biegów i mogą zostać ponownie wykorzystane.

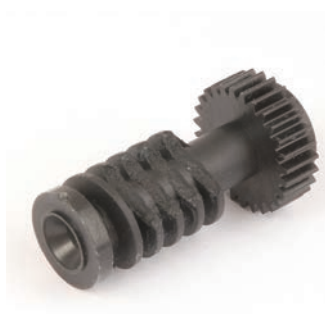
Usterka przekładni ślimakowej na skutek ograniczenia mechanizmu VNT.

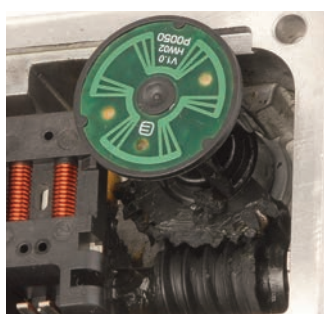
Uszkodzona przekładnia CIPOS, przekładnia ślimakowa oraz silnik.
