Comuni cause di rottura: MODALITÀ DI GUASTO DEGLI ATTUATORI REA/SREA

I REA (attuatori elettrici rotativi) o SREA (attuatori elettrici rotativi semplici) sono installati su numerosi modelli di turbocompressore a geometria variabile e hanno la funzione di controllare il movimento delle alette mobili.

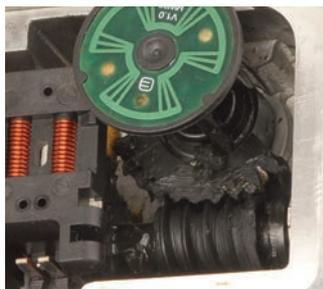
Guasto all'ingranaggio a vite senza fine a causa del funzionamento limitato del meccanismo VNT.

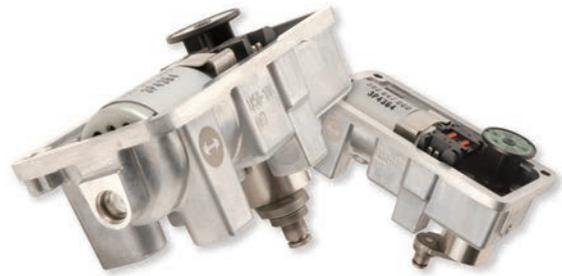
In questo esempio sono andati in guasto l'ingranaggio CIPOS e il motoriduttore. È necessaria una nuova scatola del cambio completa.
